การจัดการภูมิทัศน์และสถาปัตยกรรมของวัดไทยให้เกิดความเจริญศรัทธา : จากอดีตสู่ปัจจุบัน

Landscape and Architecture Management of Thai Temples for Faith Fostering: Past to Present

ดร.วสุ โปษยะนันท์

ปี พ.ศ. 2558

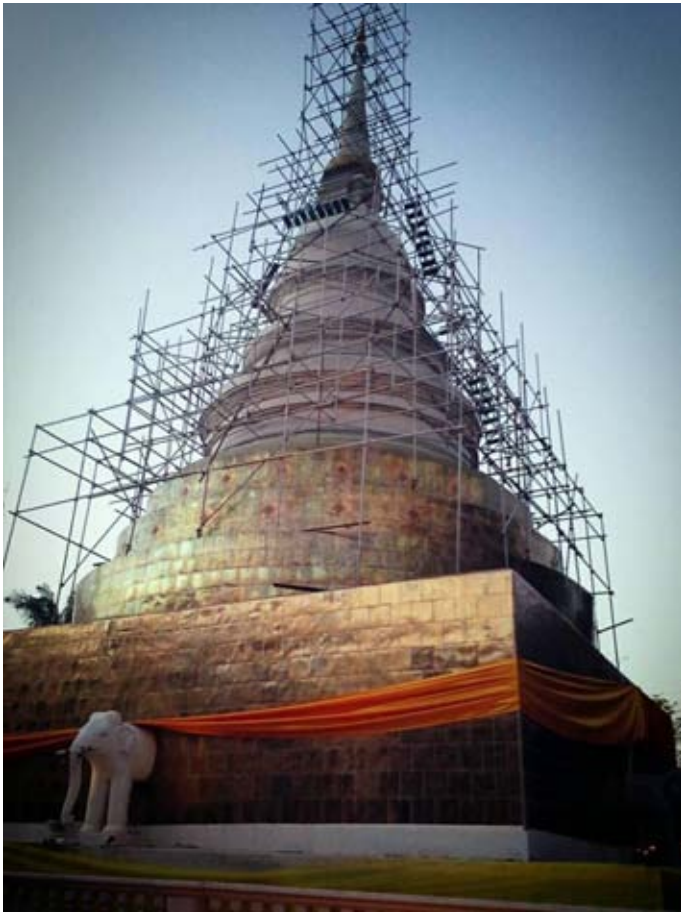
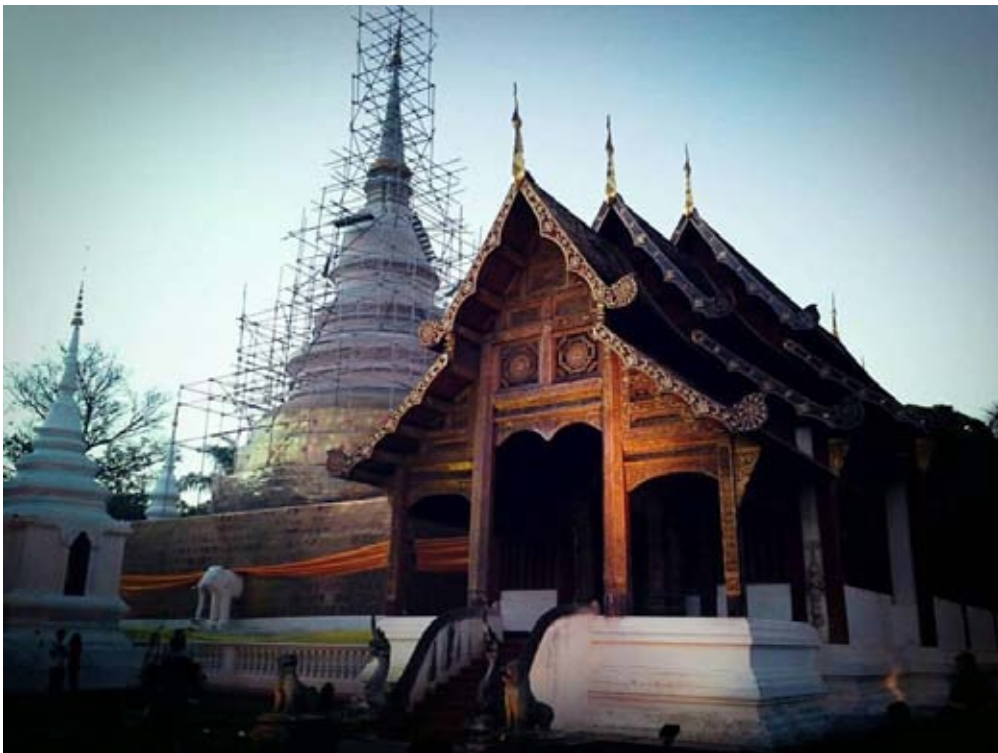
วัดพระสิงห์ จังหวัดเชียงใหม่

มีประเด็นความเห็นจากการเพิ่มเติมการตกแต่งเจดีย์ให้งดงามยิ่งขึ้นจากสภาพในปัจจุบัน ด้วยการหุ้มด้วยแผ่นทองจังโก ประการแรกคือความเหมาะสมของการหุ้มทองจังโกที่อ้างถึงการทำให้เจดีย์งดงามขึ้นเป็นพุทธบูชา จากที่ไม่เห็นว่ามีมีการหุ้มอยู่ในช่วงก่อนหน้าการดำเนินการ ประการต่อมาคือความเหมาะสมทางด้านเทคนิค เนื่องจากการดำเนินการในครั้งไม่ได้เป็นไปตามเทคนิคดั้งเดิมอย่างโบราณ มีการเชื่อมต่อแผ่นทองให้ติดกัน ซึ่งแม้ว่าจะเป็นการตั้งใจที่อยากจะปกป้ององค์เจดีย์จากน้ำฝน แต่กลับจะมีปัญหาในเรื่องการระบายความชื้น อีกประการหนึ่งก็คือการดำเนินการดังกล่าวไม่ได้รับอนุญาตตามกฎหมายจากกรมศิลปากร

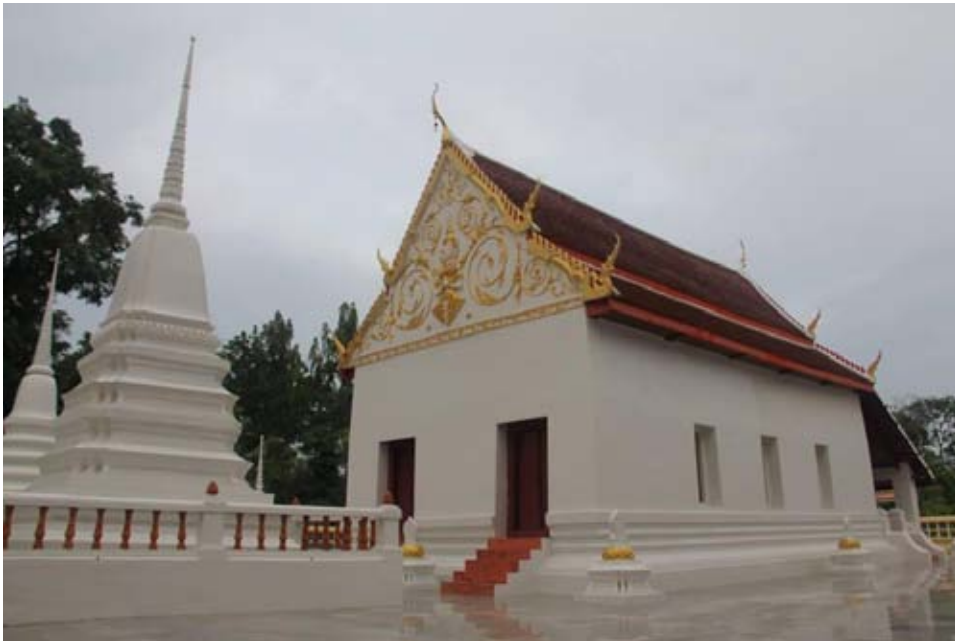
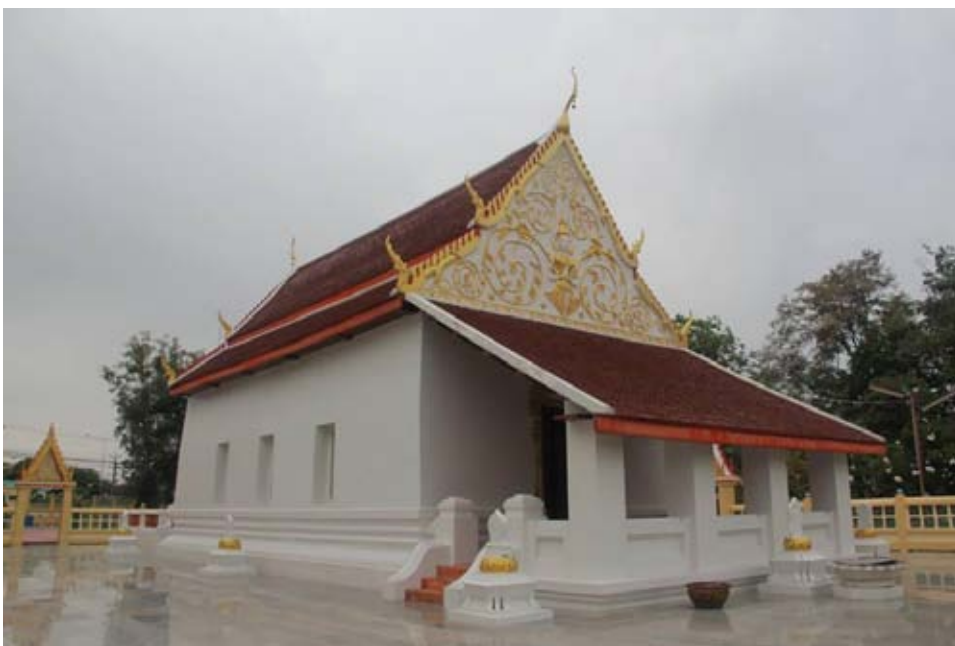
วัดตุม จังหวัดพระนครศรีอยุธยา ในปัจจุบัน

เมื่อเปรียบเทียบกับระหว่างภาพอาคารพระอุโบสถในปัจจุบันที่ได้มีการบูรณะให้อยู่ในสภาพที่สมบูรณ์ และภาพถ่ายเก่าจากหอจดหมายเหตุซึ่งยังสามารถเห็นรูปแบบสถาปัตยกรรมและรายละเอียดการตกแต่งของอาคารตามแบบดั้งเดิมได้อย่างชัดเจน ทำให้เห็นได้ว่าเป็นการบูรณะที่ทำให้รูปแบบหลังคาของอาคารในแบบอยุธยาตอนปลายต่างๆเปลี่ยนแปลงไป ทั้งส่วนตับหลังคาและที่หน้าบัน พร้อมด้วยชุดเครื่องล่ายองที่มีผลให้สัดส่วนความงามในแบบดั้งเดิมเปลี่ยนแปลงไปกลายเป็นรูปแบบซึ่งเป็นที่นิยมกันในปัจจุบัน ซึ่งมีคาดเดาได้ทั่วไป ความสัมพันธ์ระหว่างที่ตั้งโบสถ์ด้านหน้าอาคารเปลี่ยนไปจากเดิม ช่องหน้าต่างที่เดิมเคยมีช่องเดียวอาจจะเปลี่ยนด้วยเหตุผลสำหรับประกอบพิธีอันศักดิ์สิทธิ์บางอย่าง ได้เปลี่ยนมาเป็นหน้าต่างหลายช่องตามลักษณะของอาคารอุโบสถโดยทั่วไป พื้นหินแกรนิตผิวขัดมันที่ปูบนลานโดยรอบพระอุโบสถอาจจะทำให้ทำความสะอาดง่าย แต่ก็อาจเป็นการปิดกั้นการระบายความชื้น

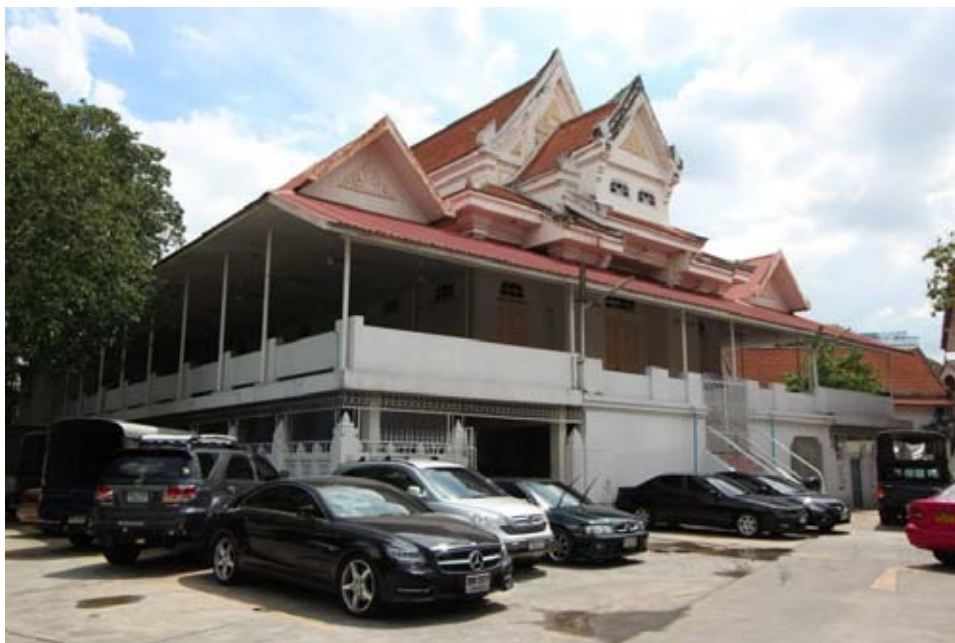
ศาลาการเปรียญ วัดปทุมคงคา

“ศาลาการเปรียญของครูช่างสถาปัตยกรรมไทย แต่งเติมจนแปลกตา” (ข้อมูลจาก สุรยุทธ)  
จากภาพนอกจากจะให้เห็นปัญหาในเรื่องที่จอดรถในบริเวณวัด ยังมีประเด็นในเรื่องการตัดแปลงต่อเติมอาคารที่เป็นผลงานการออกแบบของพระพรหมพิจิตร จนทำให้สถาปัตยกรรมที่มีคุณค่าของดั้งเดิมเสื่อมค่าลง

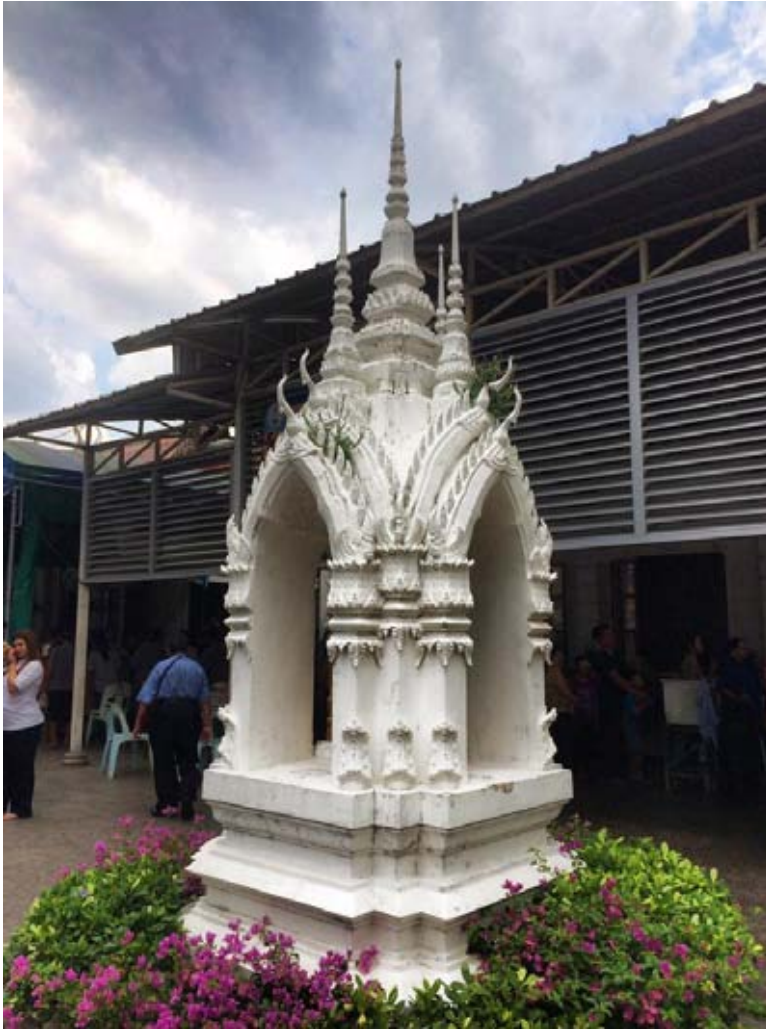
ชุ่มเสมา วัดระฆังโฆสิตาราม

จากภาพจะเห็นว่าในบริเวณใกล้เคียงกับพระอุโบสถ ซึ่งมีการกำหนดเขตศักดิ์สิทธิ์ด้วยชุ่มเสมา กลับมีการก่อสร้างต่อเติมอาคารที่มีความขัดแย้งไม่กลมกลืน และทำลายบรรยากาศของความ เป็นศาสนสถาน การล้อมรอบชุ่มเสมาด้วยกระถางไม้ดอกไม้ประดับ นอกจากจะเป็นการเอาดอกไม้มา ปิดบังรูปแบบ สัดส่วน ลวดบัวการตกแต่งของศิลปสถาปัตยกรรมไทยที่มีคุณค่า ยังอาจเป็นการสร้าง ปัญหา เพิ่มความชื้นให้กับองค์ประกอบของศาสนสถาน ทำให้เกิดความเสียหายขึ้นได้

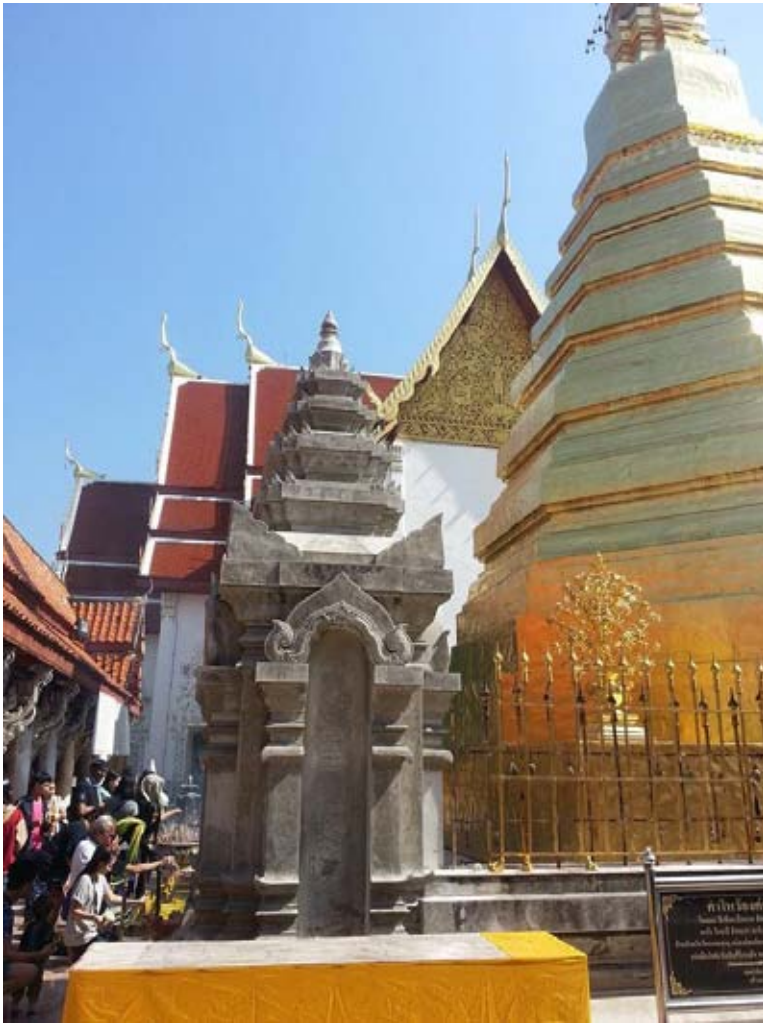
วัดพระธาตุช่อแฮ จังหวัดแพร่

นอกจากเรื่อง การก่อสร้างอาคารใหม่ในวัด ข้อมูลที่เห็นจากวัดพระธาตุช่อแฮยังพบว่ามีการ บูรณะซ่อมแซมเจดีย์ที่ครอบองค์พระธาตุโดยใช้ปูนซีเมนต์เป็นวัสดุ เป็นวิธีการบูรณะที่ไม่ถูกต้อง เนื่องจากใช้วัสดุที่ไม่เหมาะสม จะมีผลกระทบให้เกิดการเสื่อมสภาพได้อีกในภายหลัง และยังเป็น การดำเนินการที่ไม่ได้ขออนุญาตมายังกรมศิลปากรอีกด้วย แม้จะมีกฎหมายที่สามารถนำมาใช้ในการ กำกับดูแลได้แต่ปัญหาอยู่การบังคับใช้กฎหมาย

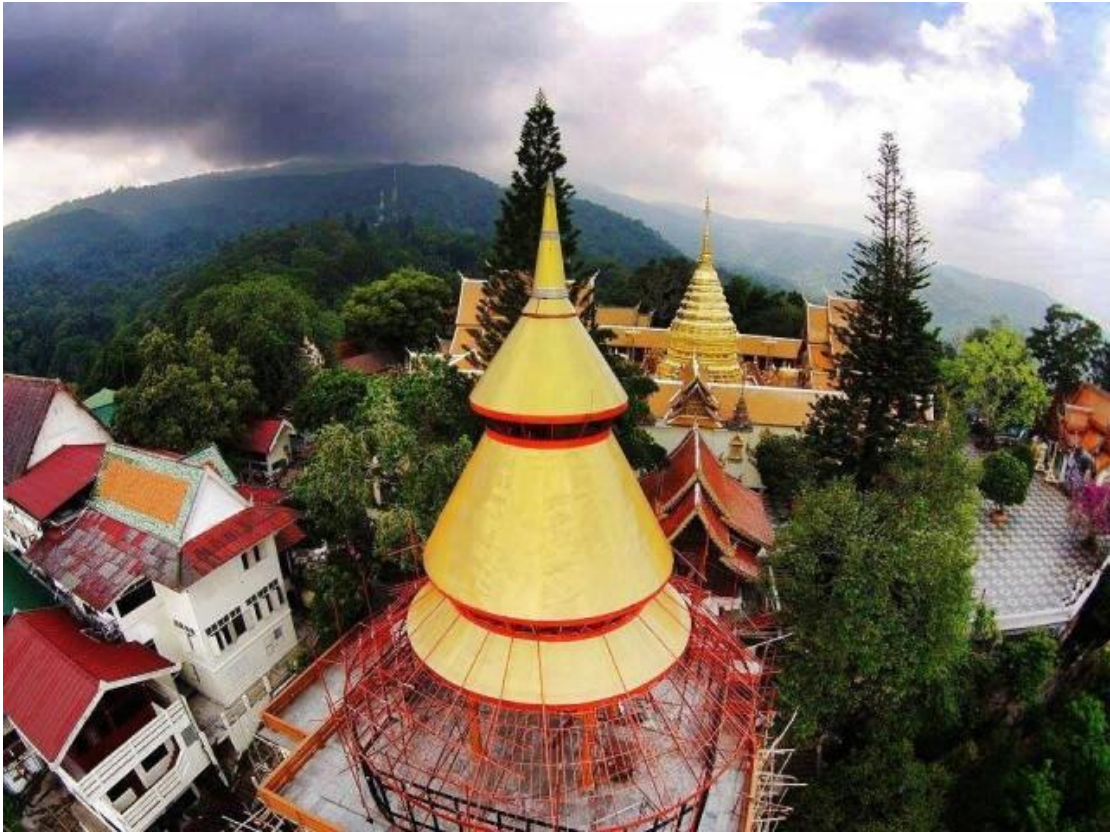
การก่อสร้างจุดชมวิว วัดพระธาตุคุดยสุเทพ

สำหรับตัวอาคารที่ทำการก่อสร้างมีลักษณะคล้ายมณฑปพระมหากษัตริย์ที่ก่อสร้างวัดพระธาตุดอยสุเทพฯ ซึ่งได้รับการออกแบบจากวิศวกรของทางวัดเอง ตามแบบเดิมตัวหลังคาโดมไม่ได้มีความสูงเหมือนเช่นที่กำลังก่อสร้างนี้ ซึ่งได้ทักท้วงให้ช่างผู้รับเหมาทำการลดความสูงลงแล้ว

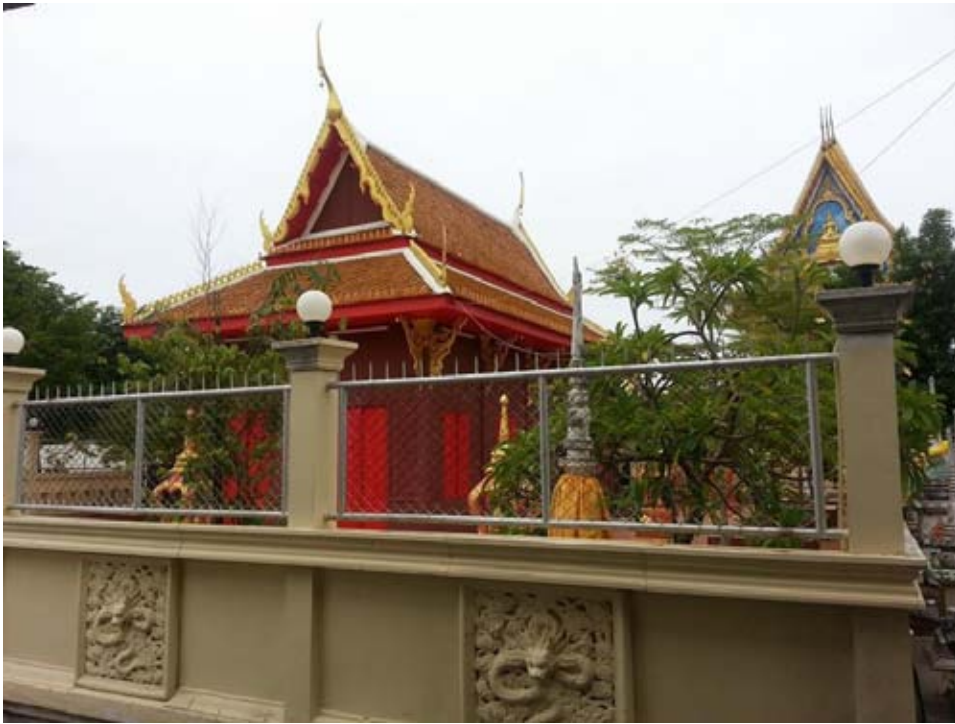
กว้าง ๕ เมตร ยาว ๘ เมตร หลังคาทรงจั่วมีช่อฟ้า ใบระกา หางหงส์ มุงกระเบื้องมอญ ระบุปีที่  
สร้างไว้ใน พ.ศ. ๒๔๗๕

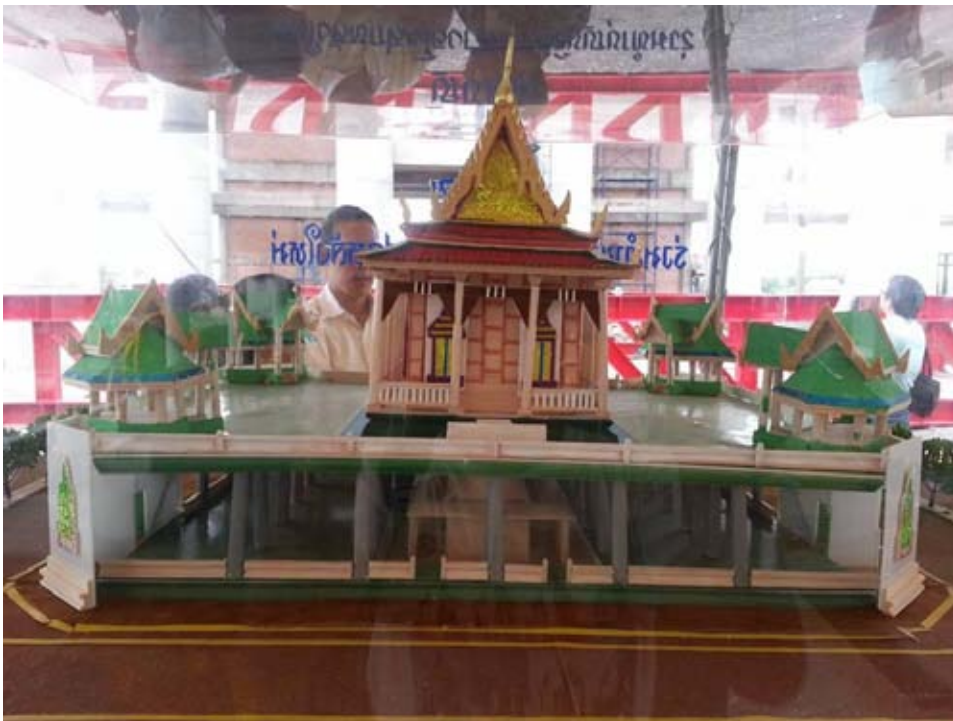
โครงการก่อสร้างอาคารใหม่ครอบลงบนโบสถ์เก่า

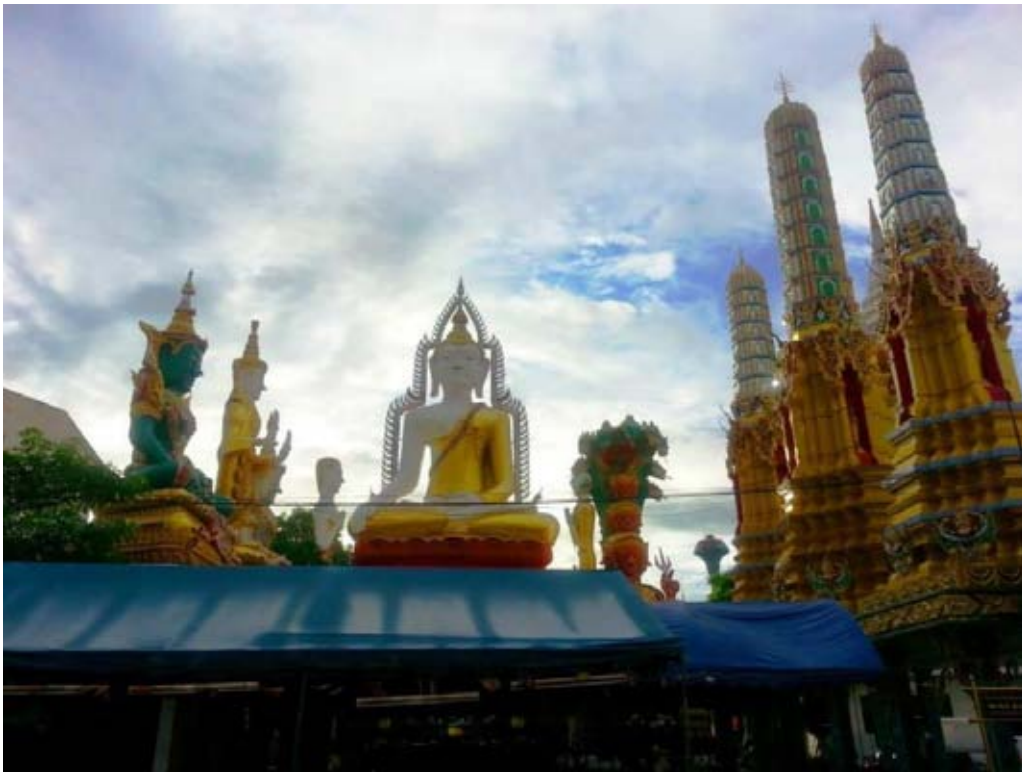
การใช้วัสดุสมัยใหม่กับโบราณสถานอย่างไม่เหมาะสม

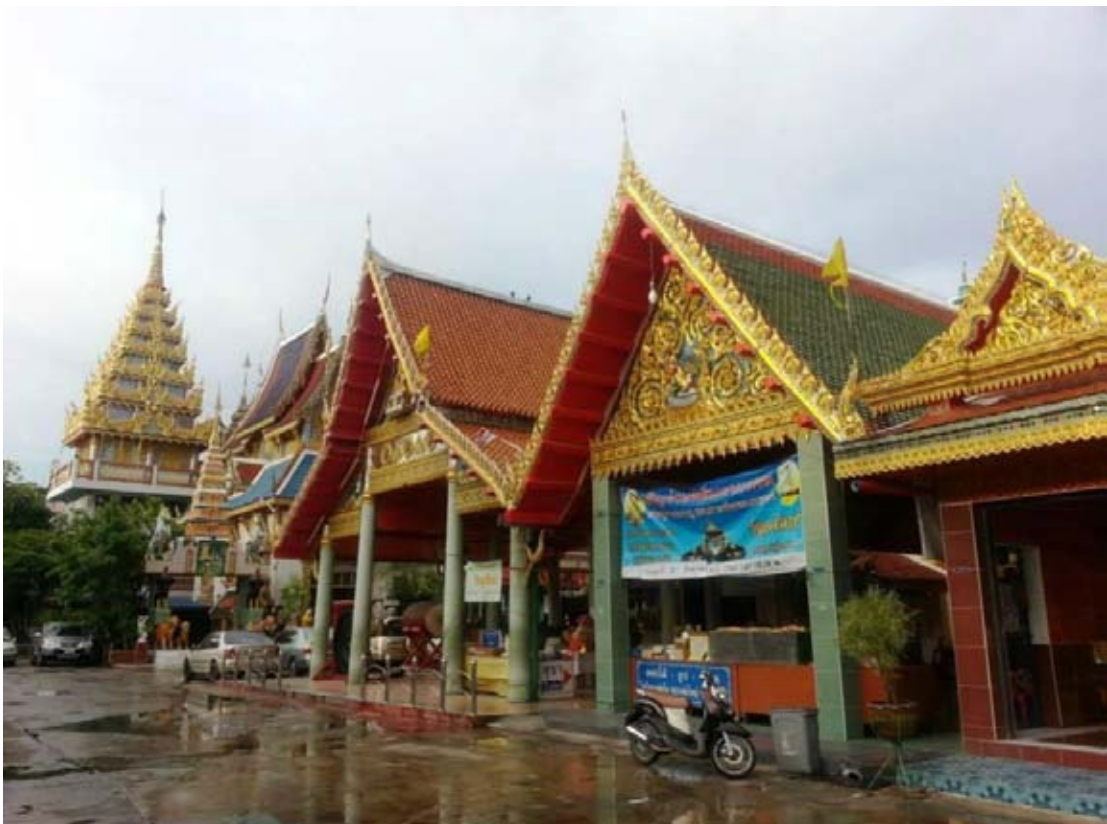
การก่อสร้างอาคารไปเรื่อยๆที่วัดขุนจันทร์ ขาดการวางแผนในภาพรวมไว้ก่อน ทำให้ขาดเอกภาพ

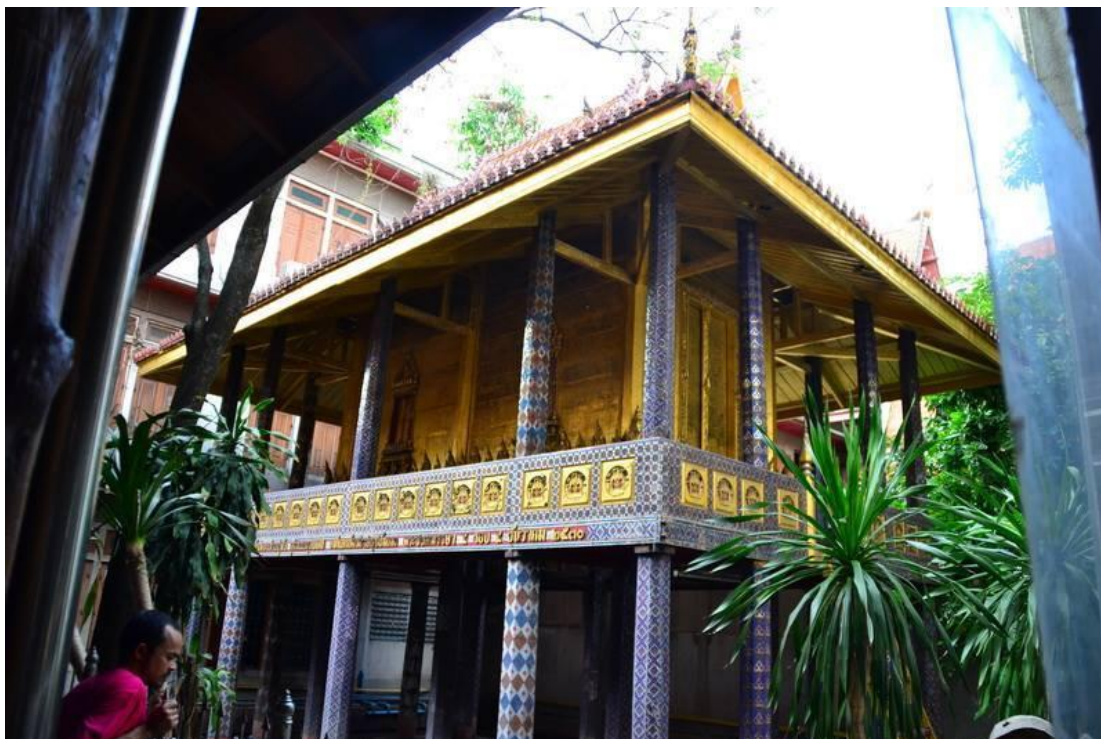
การซ่อมแซมที่ทำให้รูปแบบอาคารที่ทรงคุณค่าแบบดั้งเดิมผิดเพี้ยนไป หอไตรวัดปากน้ำ

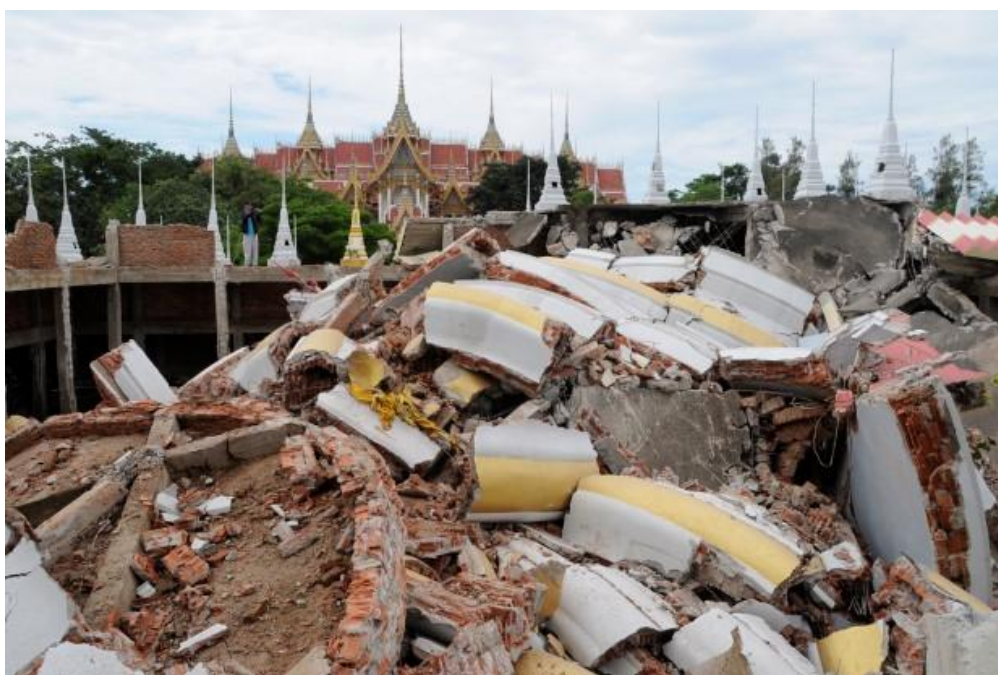
เจดีย์ที่วัดไผ่โรงวัว

มีประเด็นในเรื่องมาตรฐานการก่อสร้าง ความรับผิดชอบทางวิชาชีพการก่อสร้าง

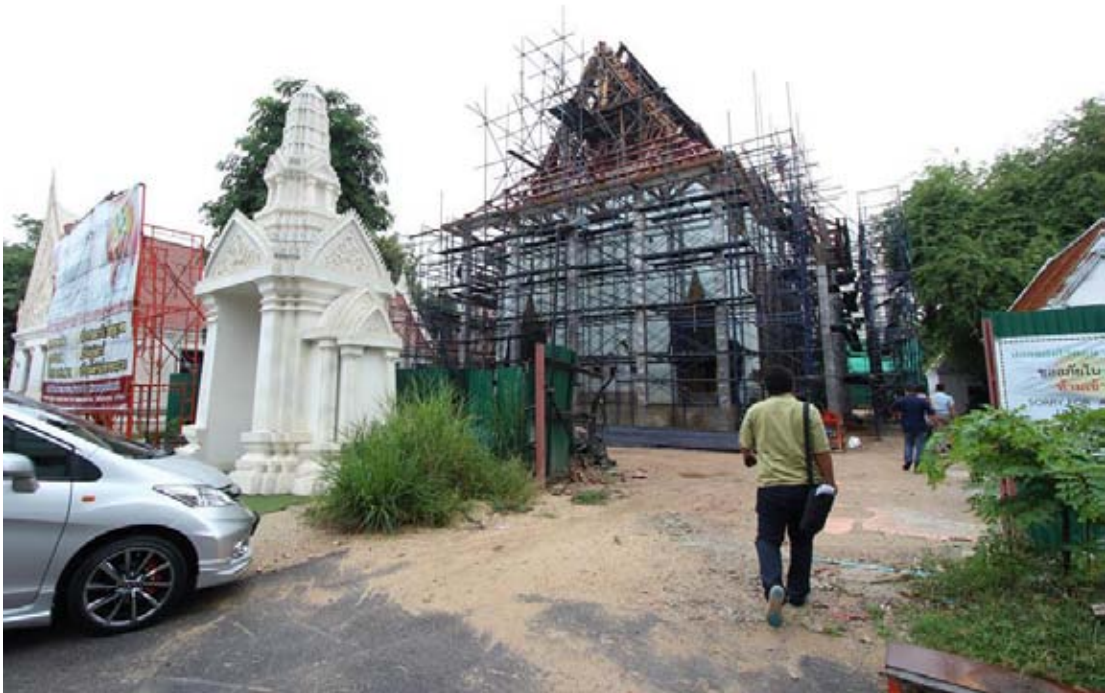
วัดชินรสาราม กรุงเทพมหานคร

เป็นงานอนุรักษ์ที่ออกแบบและอยู่ในการดูแลของกรมศิลปากรในปัจจุบัน ในการรื้อถอนส่วนต่อเติมที่อยู่ในยุคหลังจนเสียคุณค่าทางประวัติศาสตร์และสถาปัตยกรรมไป และนำกลับมาซึ่งองค์ประกอบต่างๆในส่วนพุทธาวาส เช่น ซุ้มประตู กำแพงแก้ว ทำให้สัดส่วนของอาคารกลับมามงตามดั่งเคย เป็นอีกหนึ่งตัวอย่างที่ประสบความสำเร็จ จากการร่วมมือกันของทางวัด และกรมศิลปากร

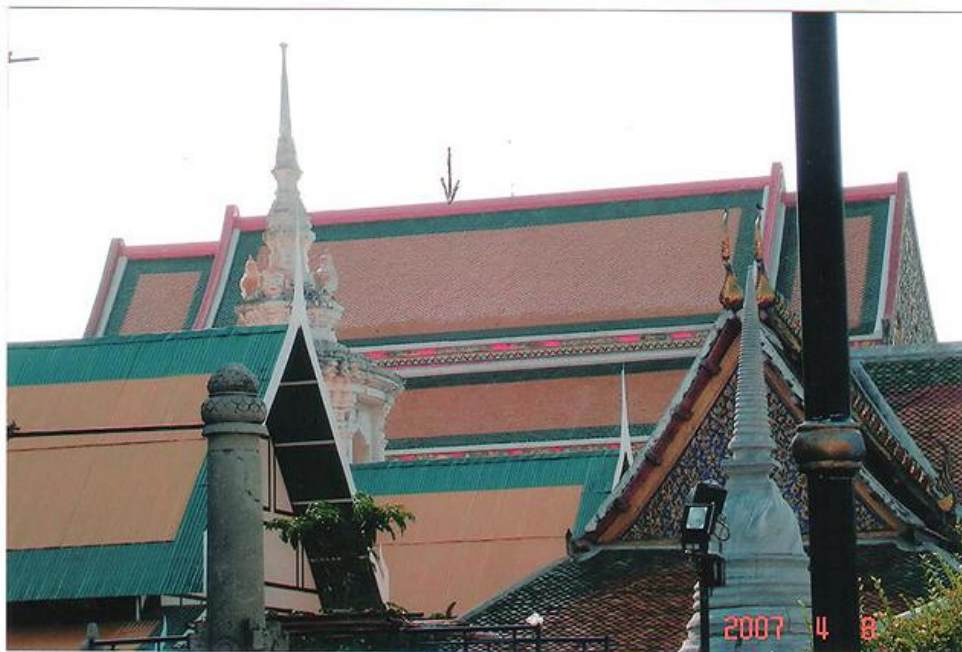
สีหลังคาวัด ก่อนและหลังการบูรณะ เป็นการก่อสร้างโดยไม่ได้รับอนุญาตจากกรมศิลปากร

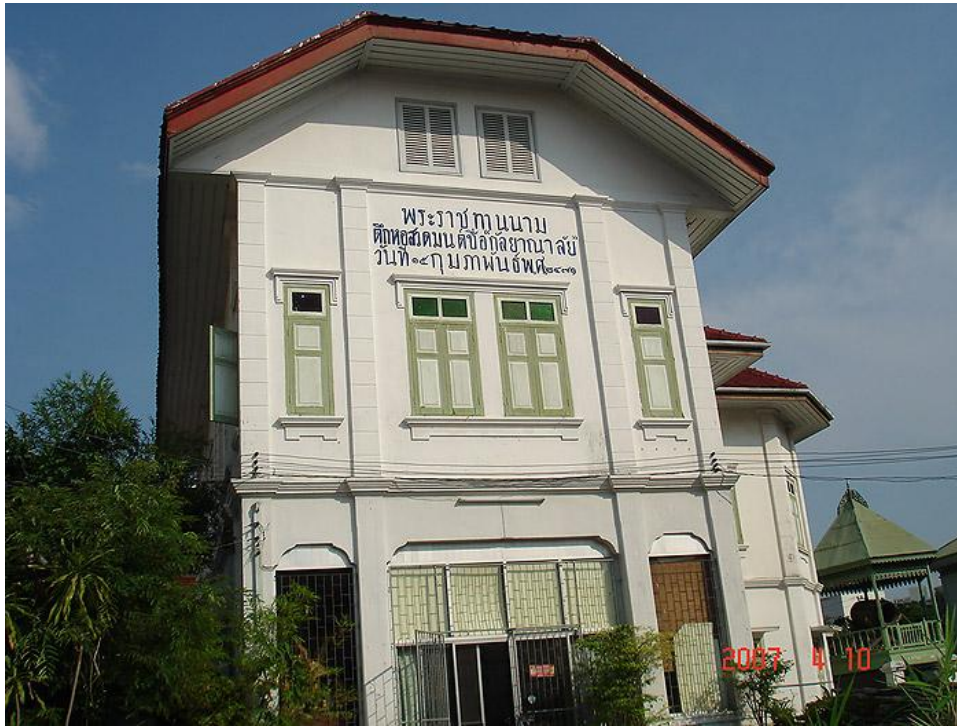
ตึกหอสมุดนคชอภยานาลัย สร้างปี พ.ศ.2471 ซึ่งถูกรื้อถอนในปี พ.ศ.2551

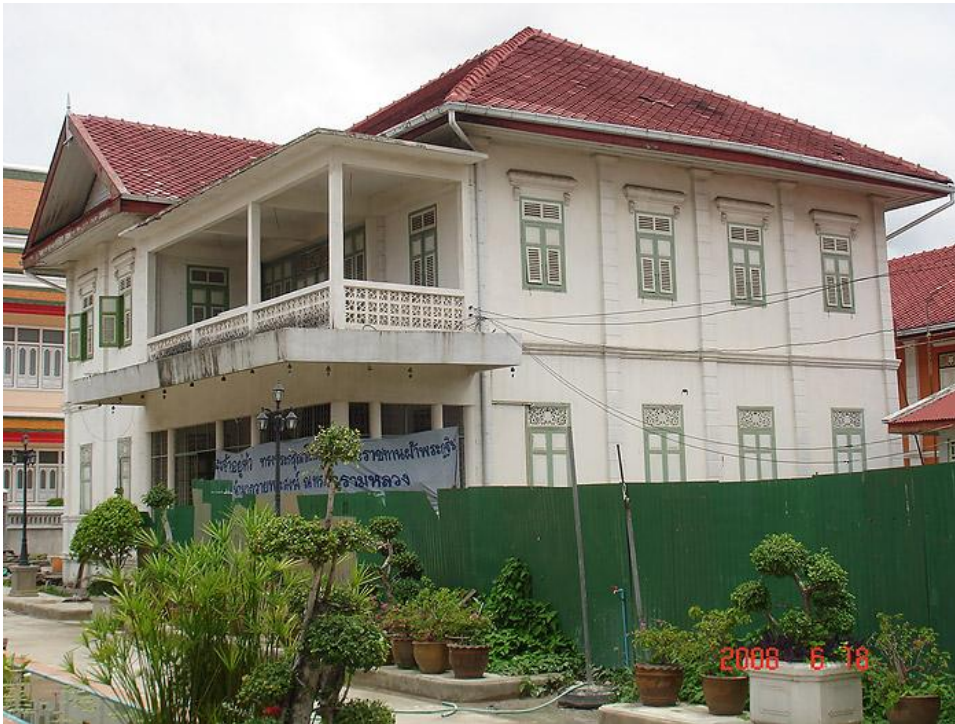
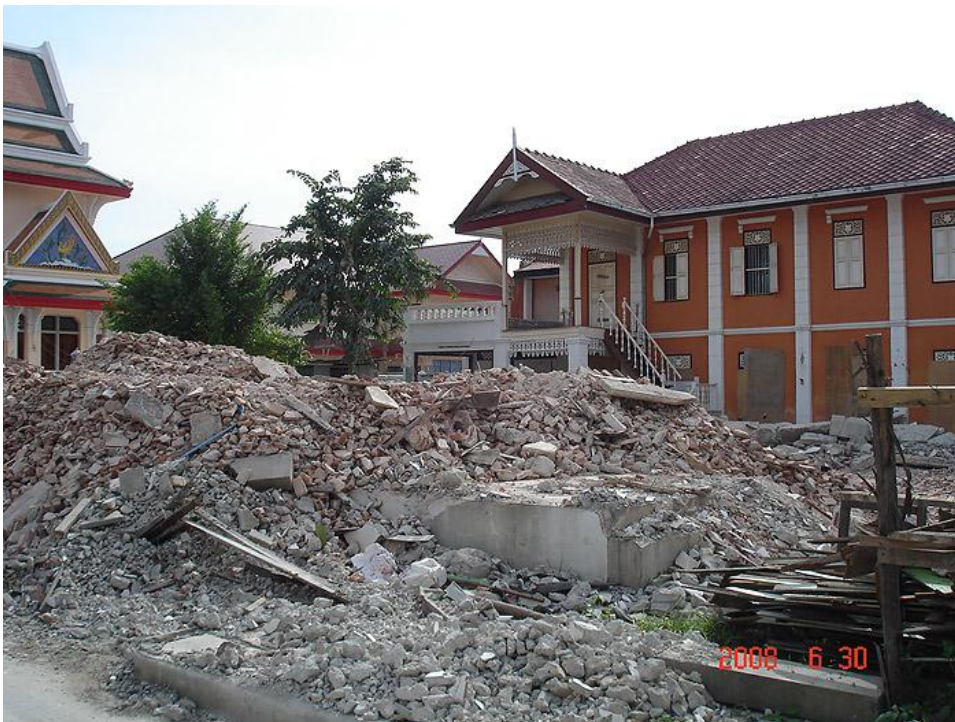
กุฏิหลวงปู่แสง สร้างปี พ.ศ.2458 ขึ้นทะเบียนโบราณสถานเลขที่ 20ก 4/2 และถูกรื้อทำลายลง ปี พ.ศ.2551
